**Vereinigung der
Prüfsingenieure für
Standsicherheit und
Brandschutz des Landes
Schleswig-Holstein e. V.**

Fehlersammlung 2025

**Ausgewählte Beispiele mangelhafter
bautechnischer Planungen und
Ausführungen**

**Schadensverhütung im Rahmen der
bautechnischen Prüfung und
Überwachung**

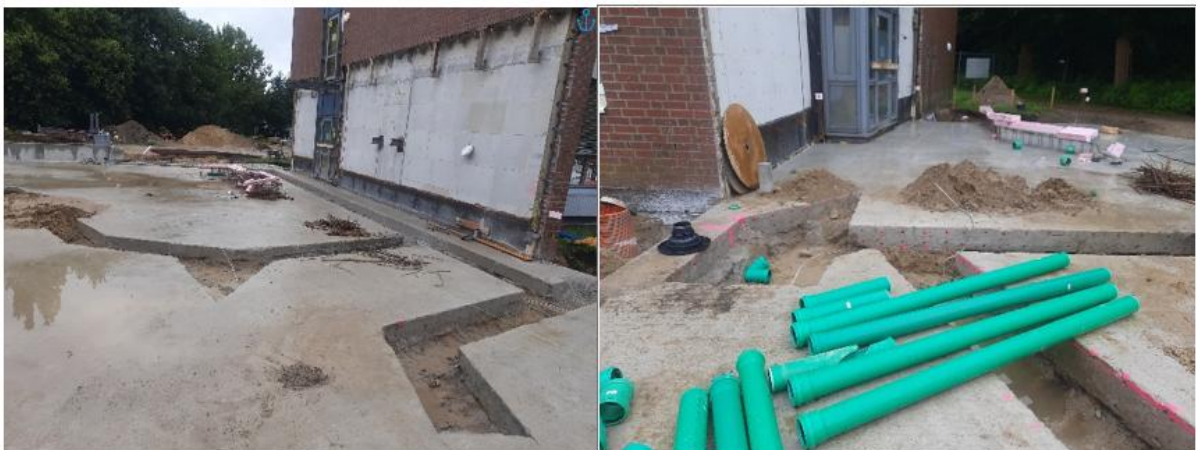
Aufgrund der durchtrennten Bewehrung ist die Tragwirkung der elastisch gebetteten Bodenplatte massiv eingeschränkt gewesen. Der Fehler lag in der Entstehung bei der falschen Anordnung der Kanalgrundleitungen. Im Folgenden wurde ohne Rücksprache mit dem Statiker oder dem Prüferingenieur die Bodenplatte aufgeschnitten.

zerschnittene Bodenplatte

Die Folge wären mindestens überproportionale Setzungen gewesen. Zudem ist davon auszugehen, dass die aufgehenden Mauerwerkswände aufgrund dieser Verformungen in ihrer Tragwirkung eingeschränkt wären. Die Bodenplatte wurde zu einem großen Teil ausgebaut. Das Bauwerk wurde auf Streifenfundamenten gegründet.

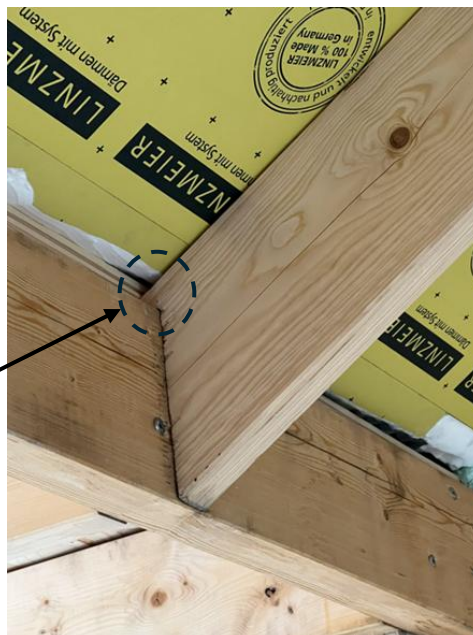
Die Dachsparren waren fast über die gesamte Höhe ausgeklinkt, siehe Foto. Am Hirnholz waren sie ausschließlich mit einer Tellerkopfschraube an die Außenwand bzw. Randbalken gesichert.

Die Auflagerkonstruktion der Dachsparren war kritisch (Gefahr des Querzugversagens). Außerdem waren die eingesetzten Tellerkopfschrauben nicht auf Abscherkräfte zugelassen. Hier mussten nachträglich Balkenschuhe eingesetzt werden.

Zu geringer (bzw. kaum vorhandener!) Restquerschnitt für die Auflagerung der Dachsparren auf dem Randbalken. Gefahr des Abscherens.

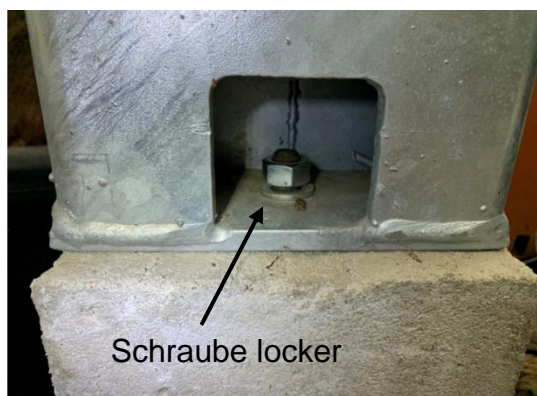
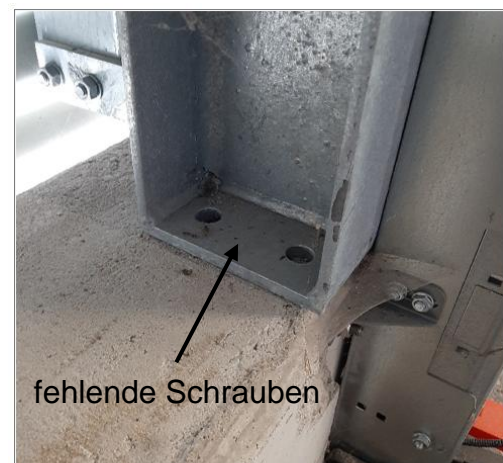
Bei einem Anbau an einen bestehenden Baumarkt wurden die Stützen nicht fachgerecht mit den Gründungsbauteilen verschraubt. Je Stützenfuß sollten gemäß statischer Berechnung 4 Schrauben eingebaut werden. Teilweise wurden nur 2 Schrauben eingebaut, teilweise fehlten die Schrauben komplett – insbesondere auch an nicht mehr offensichtlich einsehbaren Stellen. Bei anderen Stützen wiederum wurden die Schrauben nicht fest angezogen, es wurden Spalte zwischen Schraubenmutter und Unterlegscheibe von mehreren mm vorgefunden.

Die kraftschlüssige Verbindung der Stützenfüße mit den Fundamenten sorgt prinzipiell für einen sicheren Abtrag der äußeren Lasten. Bei z.B. Starkwind hätten die fehlenden oder unzureichenden Verschraubungen im schlimmsten Fall zum Versagen der Tragfähigkeit der Stützen und damit zum Versagen der Stahlkonstruktion führen können.

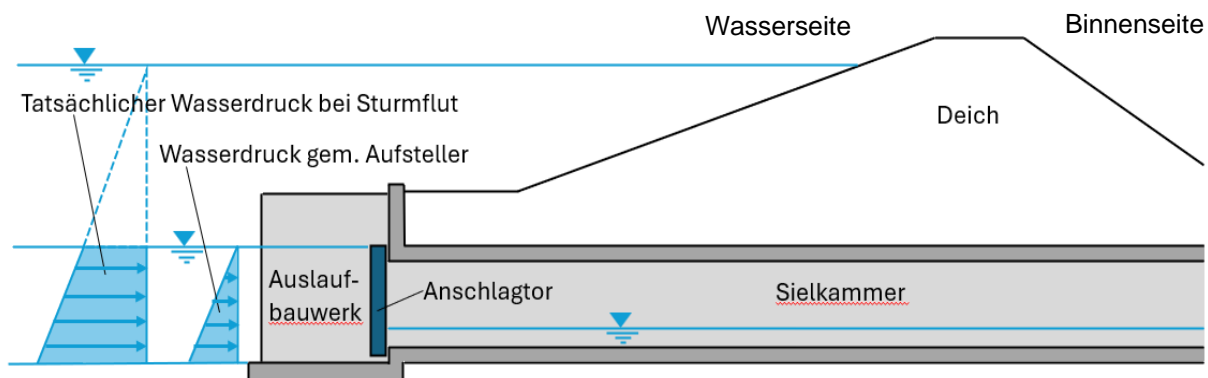
Prinzipskizze

Der Aufsteller hatte das Tor für einen maximalen Wasserstand in Oberkante des Tores zzgl. eines Wellenaufschlags bemessen. Dabei wurde leider vernachlässigt, dass das Tor an seiner Oberkante gegen die Sielkammer abdichtet und der Wasserstand im Falle einer auftretenden Sturmflut maximal ca. 6 Meter über der Oberkante des Tores liegen kann. Hierdurch kommt es zu einer erheblichen Mehrbelastung des Tores gegenüber den Ansätzen der Aufsteller-Berechnung. Einige Bauteile des Tores waren zu verstärken, um für den Sturmflutfall eine ausreichende Tragfähigkeit zu gewährleisten.

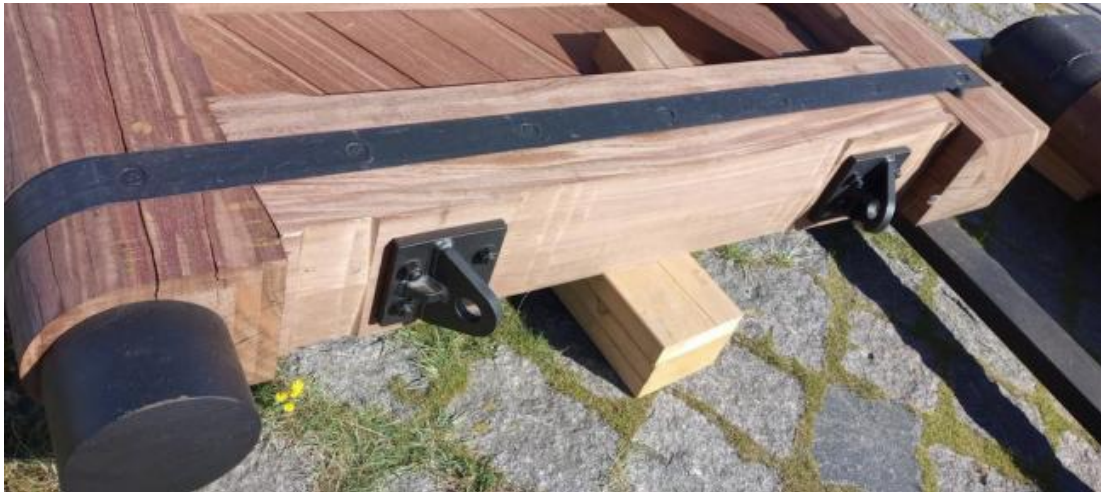
Foto: liegender Torflügel vor dem Einbau

Nur durch die bautechnische Prüfung wurden die unzureichenden Lastansätze und die Unterdimensionierung des Tores entdeckt. Dadurch konnten rechtzeitig vor dem Einbau der Tore Verstärkungsmaßnahmen ergriffen werden.

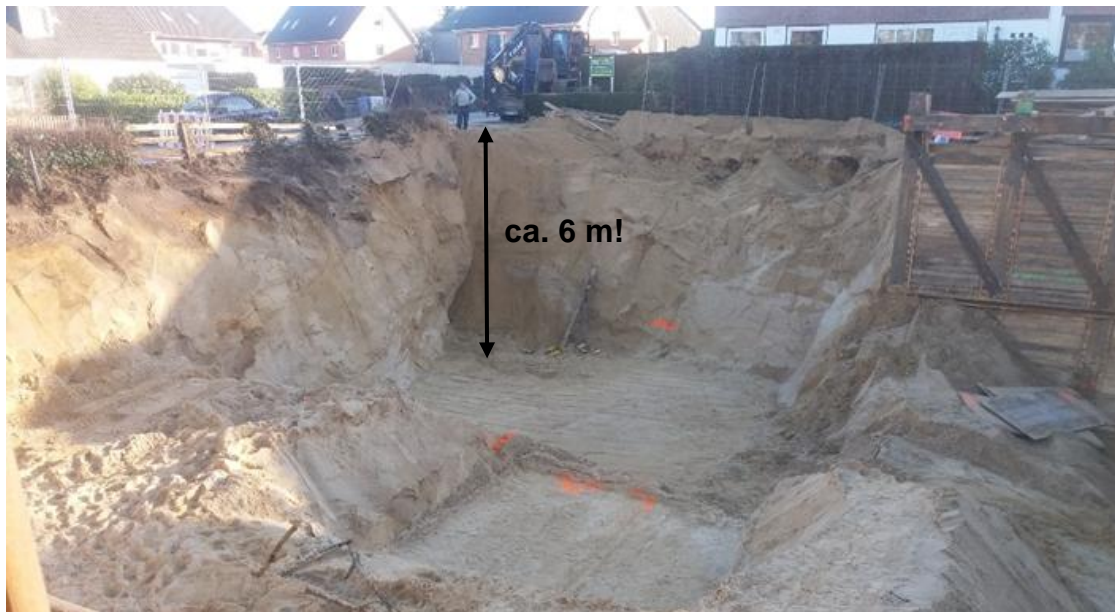
Die viel zu steile Neigung der Böschungen hätte jederzeit ein Abrutschen des Böschungsbodens (Gleitkörpers) und damit des angrenzenden Bürgersteiges und der Straße zur Folge haben können, was Gefahr für Leib und Leben der Passanten bedeutete. Um Kosten einzusparen, hatte die Bauleitung auf die Anordnung einer umlaufenden standsicheren Trägerbohlwand verzichtet. Dem Tiefbauunternehmen fehlte offensichtlich die Kenntnis der erdstatischen Gefahren einer zu steilen Böschungsneigung oder der Auftrag wurde ohne Hinterfragen ausgeführt. Die Bauleitung hatte die Erdarbeiten nicht kontrolliert.

Der Prüferingenieur veranlasste nach örtlicher Feststellung eine umgehende Straßensperrung in diesem Bereich, bis die Böschung für eine ausreichende Neigung wieder angefüllt werden konnte. Auf Grund des Platzmangels auf dem Grundstück hätten der Bauleitung und der Erdbaufirma die besonderen Umstände und Gefahren für die Baugrube bewusst sein müssen. Dies hätte ein sorgfältiges und vorsichtiges Arbeiten erfordert. Entweder fehlte hier bei den Beteiligten die Expertise oder man ging mit den steilen Böschungen wegen der beengten Verhältnisse lieber zeitweilig ein Risiko ein, um sich so mehr Platz für die Bauausführung und Lagerung von Materialien zu schaffen.

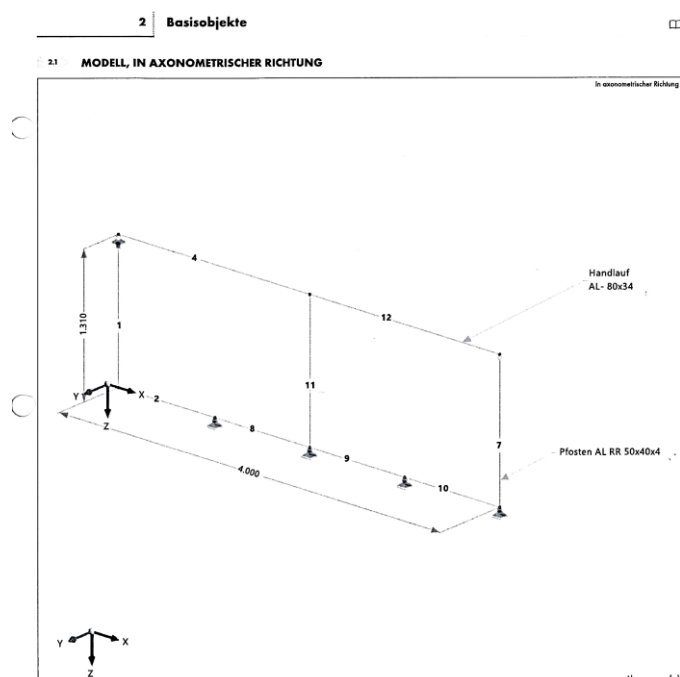
7.2 LK4: GLOBALE VERFORMUNGEN |U|, STANDARDMÄßIG IN AXONOMETRISCHER RICHTUNG Statische Analyse

Aufstellerseits wurde für die Auflager eine Einspannung um die vertikale Achse (Z- Achse) vorausgesetzt, deren Fehlen ansonsten zur Instabilität des Systems geführt hätte. Die Einspannmomente wurden bei der Anschlussbemessung nicht weiterverfolgt und hätten Tragfähigkeitsüberschreitungen der Verbindungsmittel ergeben.

Die ermittelten Verformungen der Konstruktion (Knotenverschiebung $u > 80$ cm) wären für die Glasfüllungen unverträglich gewesen und hätten zu deren Bruch geführt. Die Bemessungsergebnisse der EDV-gestützten Berechnungen lauteten für alle Stäbe „unbemessbar“. Somit wäre auch eine ausreichende Standsicherheit der Geländerkonstruktion nicht gegeben gewesen.

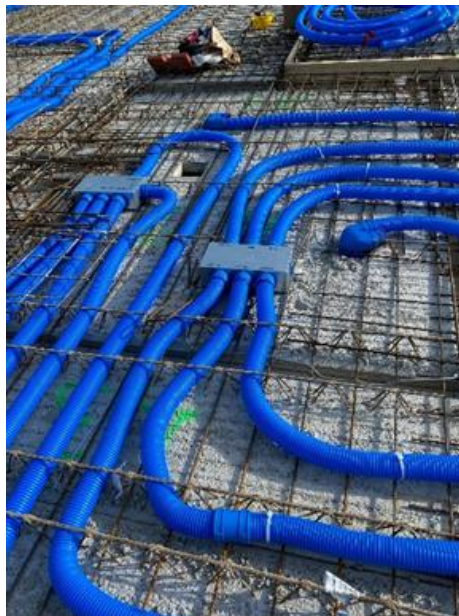
Ohne Überwachung wäre die Decke in diesem Zustand betoniert worden. Mögliche Folgen: reduzierte Tragfähigkeit, Rissbildung und Beeinträchtigung der Gebrauchstauglichkeit (z. B. erhöhte Durchbiegungen).

Grundproblem: fehlende Abstimmung und Qualitätssicherung zwischen Planung (Leitungsführung) und Ausführung; unzureichende Kontrolle vor der Betonage. Schlimmeres wurde durch die aufmerksame Bauüberwachung durch den Prüferingenieur verhindert. Es wurden ergänzende statische Nachweise geführt und die Ausführung entsprechend angepasst.

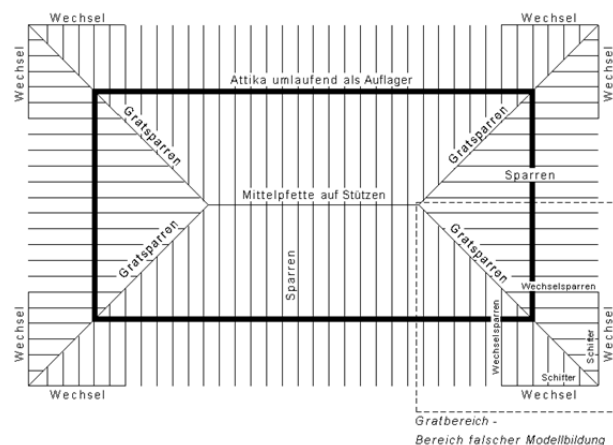
Bild 1: Balkenlage des Flachdaches im Grundriss

Die hölzerne Flachdachkonstruktion eines Verwaltungsneubaus besteht aus 10 m langen Sparren mit Schalung, die auf einer Mittelfette und der Attika aufgelagert sind und ca. 3,50 m auskragen. Durch die umlaufende Dachauskragung entstehen in den Gebäudeecken Gratsparren mit einer Auskragung von über 5 m. Eine Übersicht über das Tragwerk zeigt Bild 1.

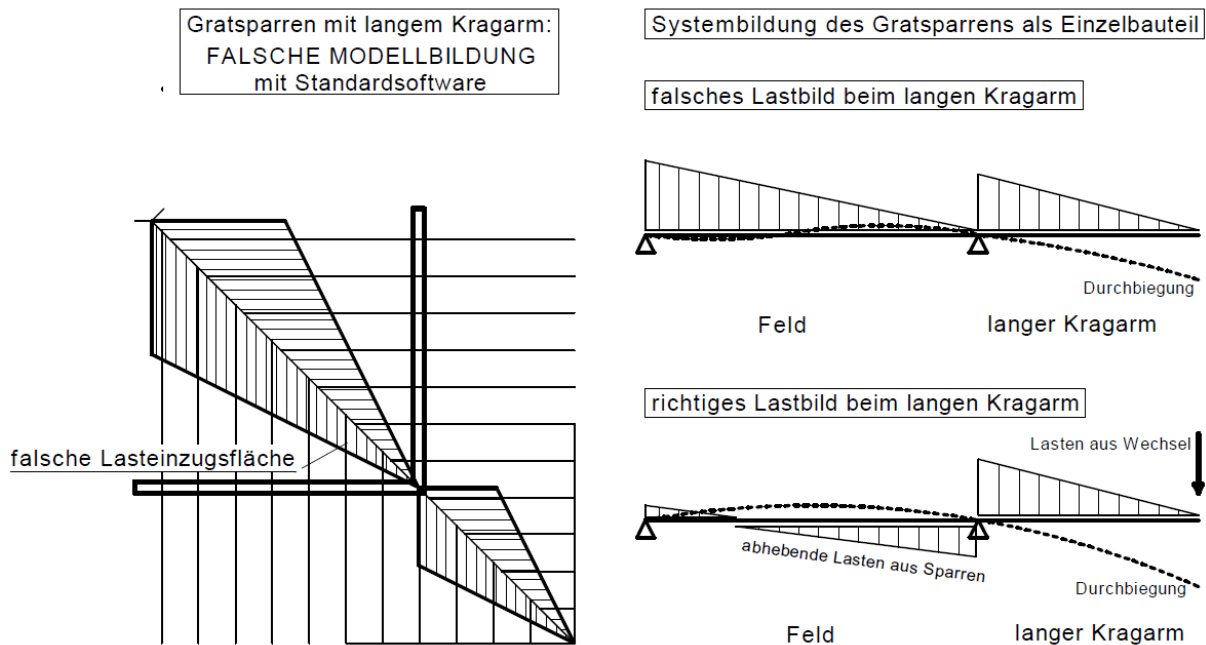
Bild 2: Einflussflächen und statische Modellbildung des Gratsparrens

Nach dem Aufbringen der Dachschalung wurden auf der Baustelle deutlich sichtbare Durchbiegungen der Sparren im Gratbereich festgestellt. Weiterhin ließen sich die Kragarmspitzen von Hand auf und ab bewegen. Die ausführende Firma schaltete daraufhin einen Prüferingenieur ein, da ihr eine mangelhafte Ausführung vorgeworfen wurde.

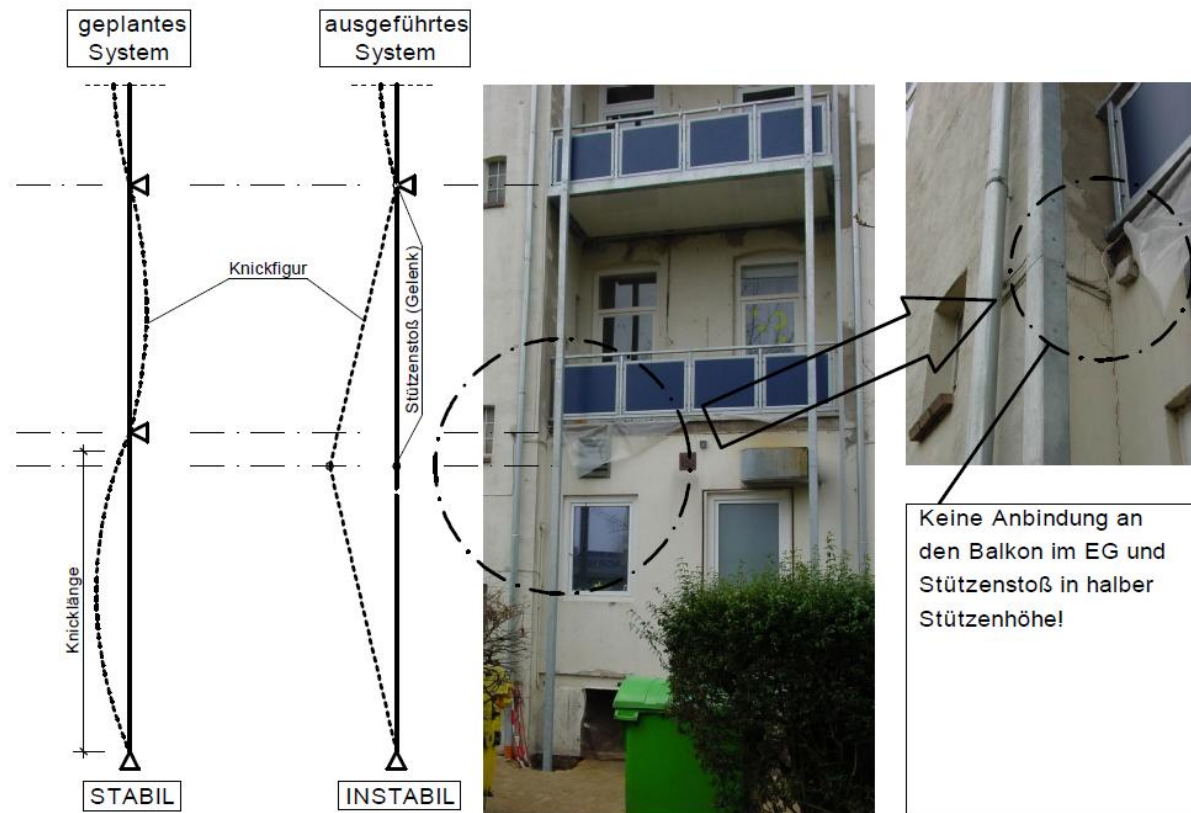
Verschärft wurde die Situation durch die Anordnung eines Stumpfstoßes in Stützenmitte, welcher hier als Gelenk betrachtet werden muss. Damit ist ein verschiebliches (instabiles) System geschaffen worden.

Eine volle Auslastung der Balkone hätte zum Einsturz der Konstruktion geführt.

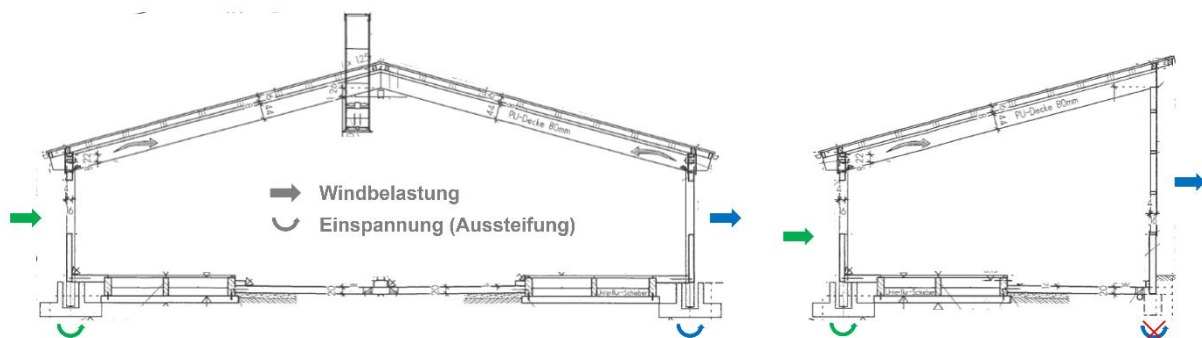
Für das Hauptgebäude werden die Winddruck und -soglasten ermittelt und für die Berechnung der aussteifenden Bauteile auf die beiden Kragstützen zu gleichen Anteilen angesetzt. Hierfür werden Kragstützen und Fundamente nachgewiesen. Für den Gebäudeteil mit dem Rücksprung werden die ermittelten Stützenprofile und Fundamentabmessungen aus dem Hauptgebäude beibehalten. In der zurückspringenden Außenwand in Gebäudemitte werden jedoch keine aussteifenden Bauteile angeordnet.

In dem Hauptgebäude kann die Windlasten zur Hälfte auf die beiden aussteifenden Stützenreihen aufgeteilt werden. Da in dem zurückspringenden Gebäudeteil nur eine Reihe vorgesehen ist, erhält diese annähernd die doppelte Windlast und wäre damit unterdimensioniert.

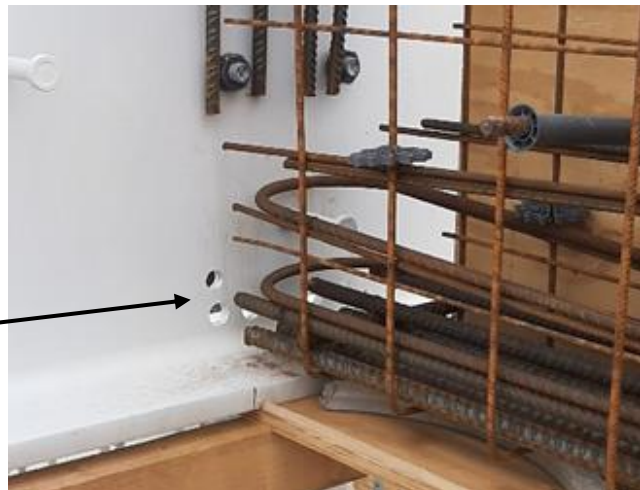
Bewehrung des
Stahlbetonunterzugs wird
nicht durch den Stahlträger
geführt sondern endet vorher.
Unzureichende Auflagerung
des Stahlbetonunterzugs.

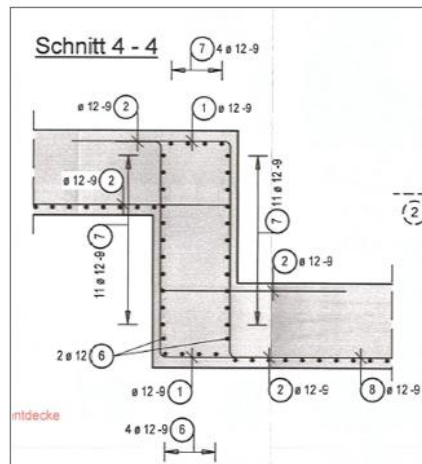
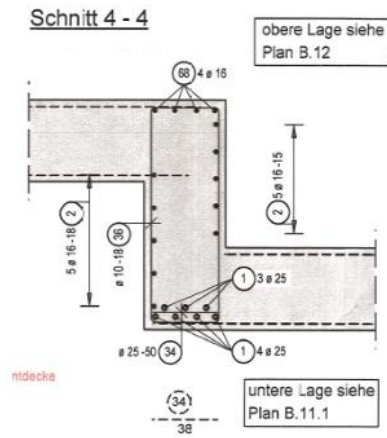
1. ursprüngliche Modellierung:	vorgesehene untere Bewehrung:	5,65 cm ²
	aufnehmbares Biegemoment:	300 kNm
2. überarbeitete Modellierung:	erforderliche untere Bewehrung:	36,37 cm ²
	aufnehmbares Biegemoment:	1.500 kNm

Die Beanspruchung innerhalb des Deckenversprungs hat sich also etwa verfünffacht!

Bild links: Bewehrung des Deckenversprungs nach der 1. ursprünglichen Modellierung
Bild rechts: Bewehrung nach der 2. überarbeiteten Modellierung

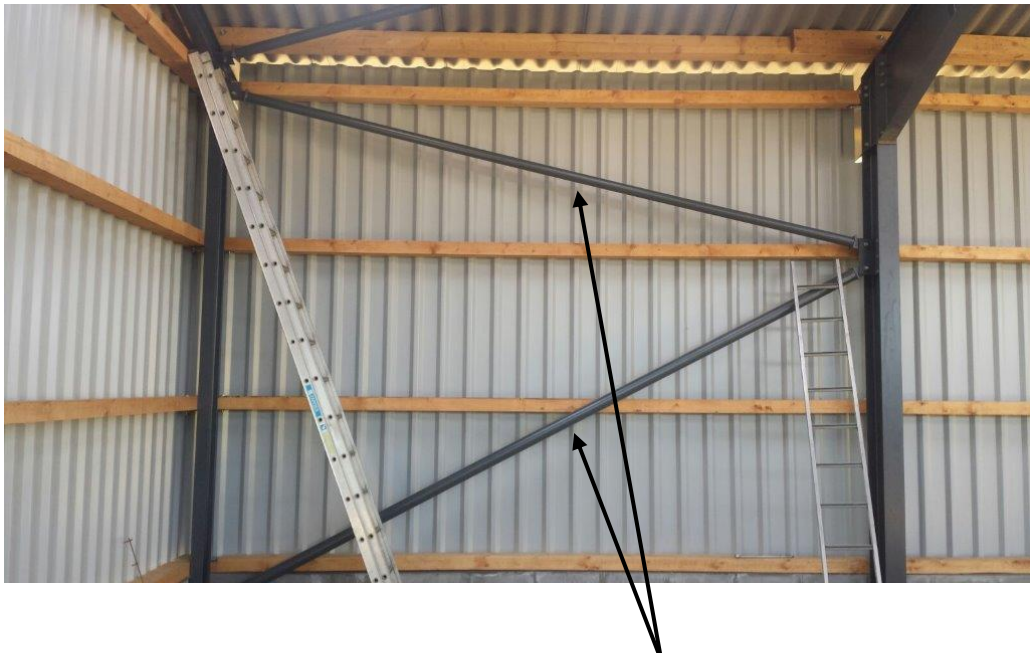
Ohne vollständiges Vorhandensein der nachgewiesenen Aussteifungselemente wären größere Schäden an der Halle beispielsweise bei einem Sturmereignis nicht auszuschließen gewesen, da die Halle in Längsrichtung keine ausreichende Aussteifung aufgewiesen hätte.

nachträglich ergänzter Längswandverband,
maßgebend für die Gesamtstandsicherheit der Halle

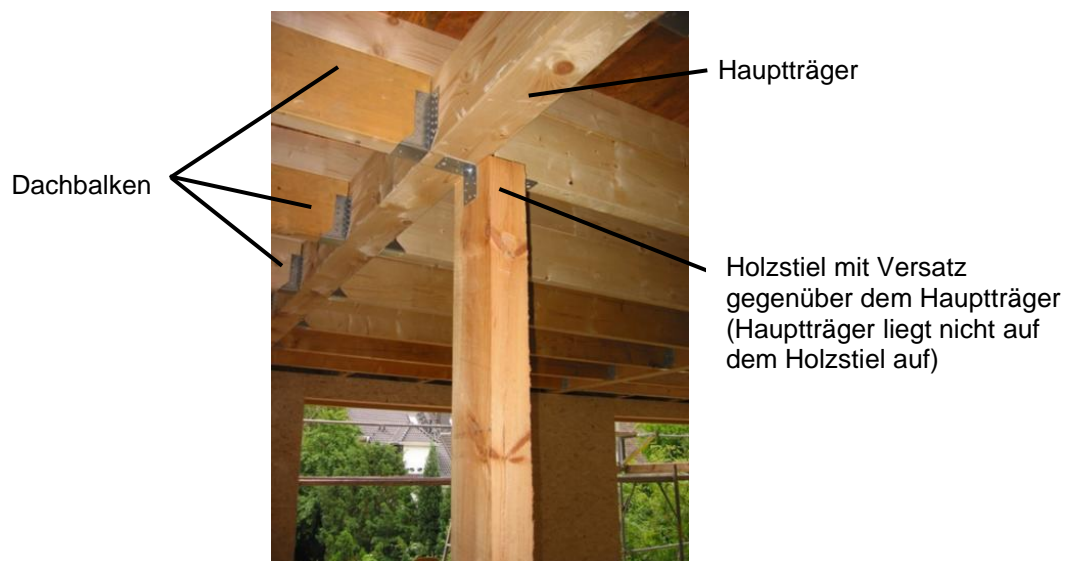
Durch einen Maßfehler wurde einer der Hauptträger so angeordnet, dass er nicht auf einem Stiel auflag, sondern direkt daneben verlief. Der Stiel konnte nicht entsprechend verschoben werden, da er auf einer Wand des darunterliegenden Geschosses stehen musste. Die ausführende Zimmerei schuf Abhilfe über einen einzelnen Winkelverbinder, der mit dem Holzstiel verbunden wurde (siehe Foto). Die zu übertragende Last vom Hauptträger in den Holzstiel lag ein Mehrfaches über der zulässigen Last des Winkels.

Nach Einbau der unterseitigen Deckenverkleidung und der nichttragenden Innenwände im Obergeschoss wäre der Mangel nicht mehr sichtbar gewesen. Unter voller Schneelast hätte der Winkel mit großer Sicherheit versagt. Ein (Teil-) Einsturz des Daches wäre ohne eine Kontrolle durch den Prüferingenieur wahrscheinlich gewesen.

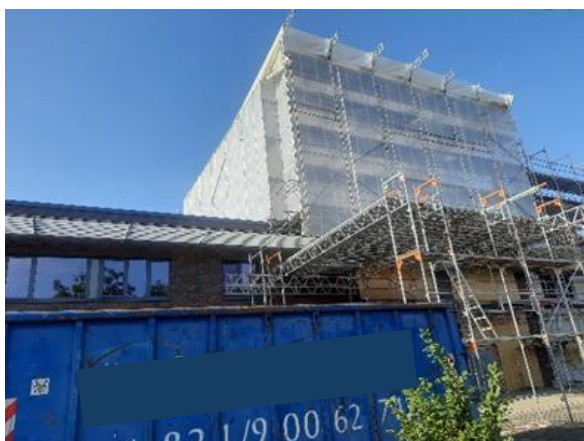
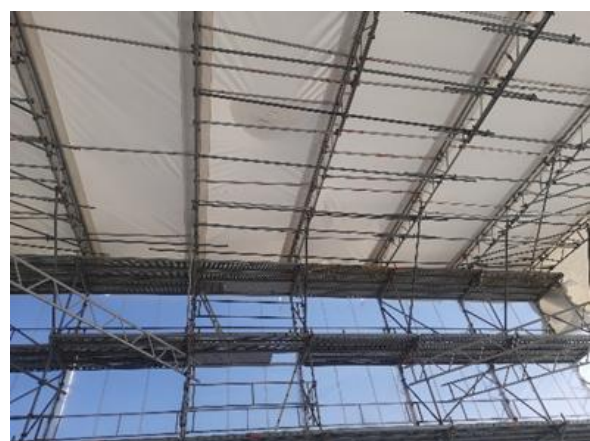
aufgebautes Gerüst

Die Folge wäre bei Einwirkung von Wind- und Schneebelastung zumindest ein Teileinsturz gewesen.

Das Gerüst wurde wieder abgebaut. Der Bauherr hat mit der örtlichen Bauleitung entschieden den Schutz vor der Witterung anderweitig herzustellen. Ursächlich für die Fehler war die unsachgemäße Herstellung der Konstruktion.

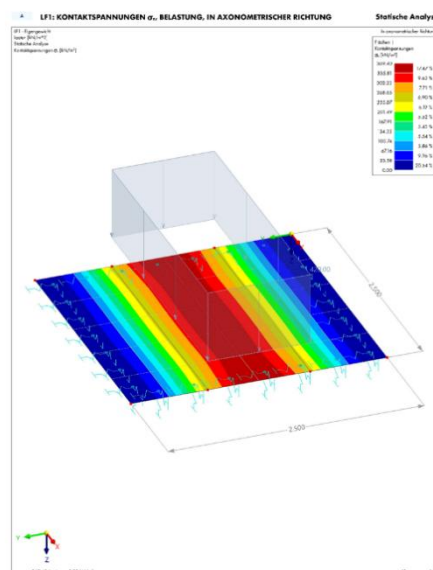
Der Fehler lag in der unkritischen Anwendung von EDV-Programmen. Der Fehler hätte aufgrund der fehlenden Standsicherheit der Gründung zum Kippen des Turmdrehkrans mit entsprechenden Schäden führen können.

Vergleichsberechnung –
das vorgesehene Fundament (Stahlplatte)
ist nicht steif genug, um die Lasten
ausreichend zu verteilen

Die Fundamente wurden durch größere Stahlbetonfundamente ersetzt.

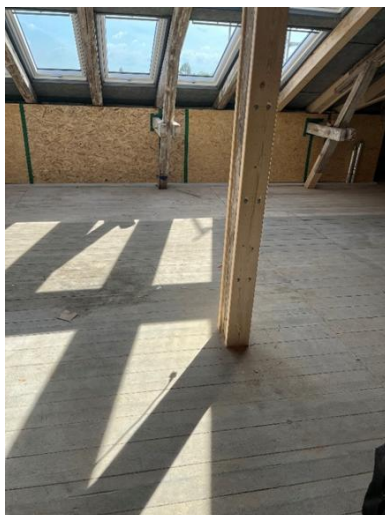
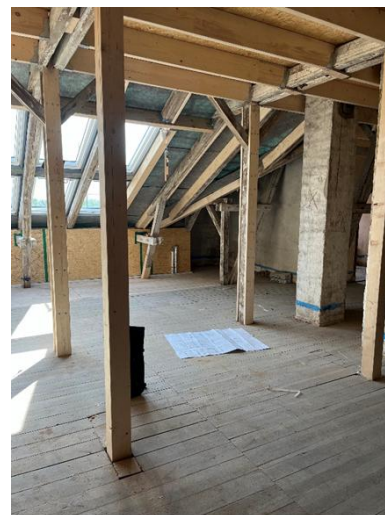
Zustand bei erster Bauüberwachung: Alle Zimmereien waren bereits vollständig abgezogen. Der Prüferingenieur sollte den Einbau gemäß den geprüften Unterlagen bestätigen.

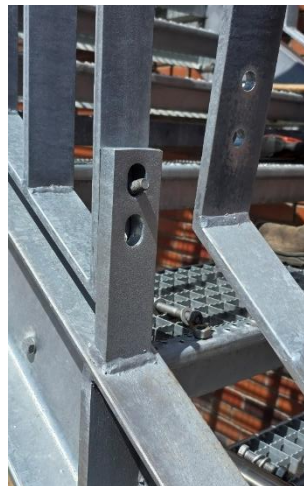
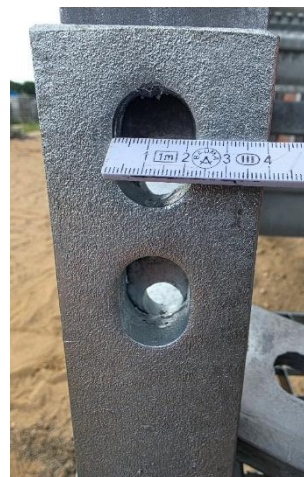
Aufgrund des zu geringen Schraubabstandes (hieraus resultierend mehr als 3-fache Schraubenbelastung) sowie dem übergroßen Lochspiel hätte die vorgefundene Ausführung zu einem vorzeitigen Versagen des Geländers und damit dem Absturz von Personen führen können.

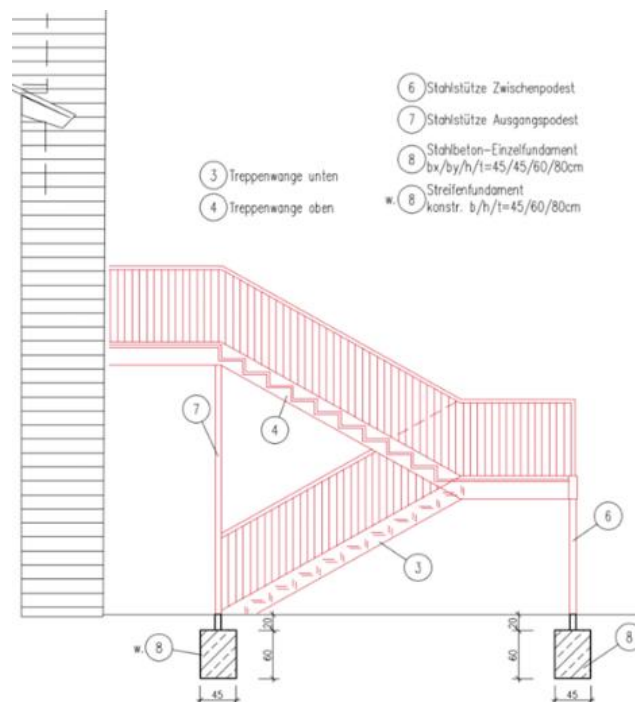
Ohne die statische Prüfung wäre die Fluchttreppe nicht standsicher ausgeführt worden. Es fehlte eine horizontale Aussteifung. Im Brandfall hätte sie aufgrund horizontaler Beanspruchungen durch Personen instabil werden können. Zumindest hätte sie sich stark verformt und geschwankt und somit fliehende Menschen daran gehindert, die Treppe zu benutzen.

Nach einer vollständigen Neubemessung sind horizontale und vertikale Verbände vorgesehen worden.

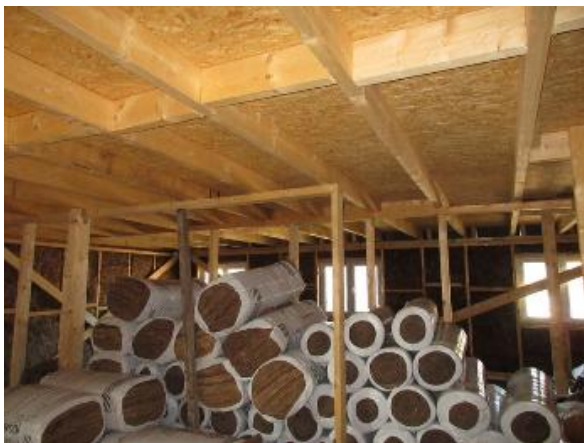
Lastkonzentration auf Decke durch
Baumaterial

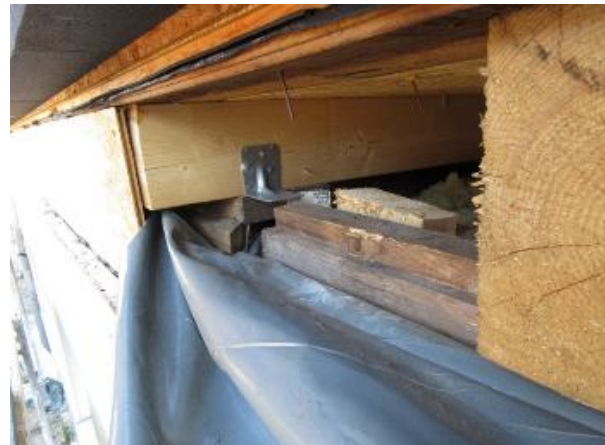
Unzureichender Holzbauanschluss

Der Fehler lag in der fehlenden Überwachung durch den Aufsteller der bautechnischen Nachweise wie auch bei einer mangelnden Ausführungsplanung (abweichend von der statischen Berechnung) sowie in der fehlerhaften Statik. Ein Einsturz der Konstruktion wäre ohne Prüfung nicht auszuschließen gewesen. Da das Erdgeschoss bewohnt war, wären Personenschäden nicht auszuschließen gewesen.

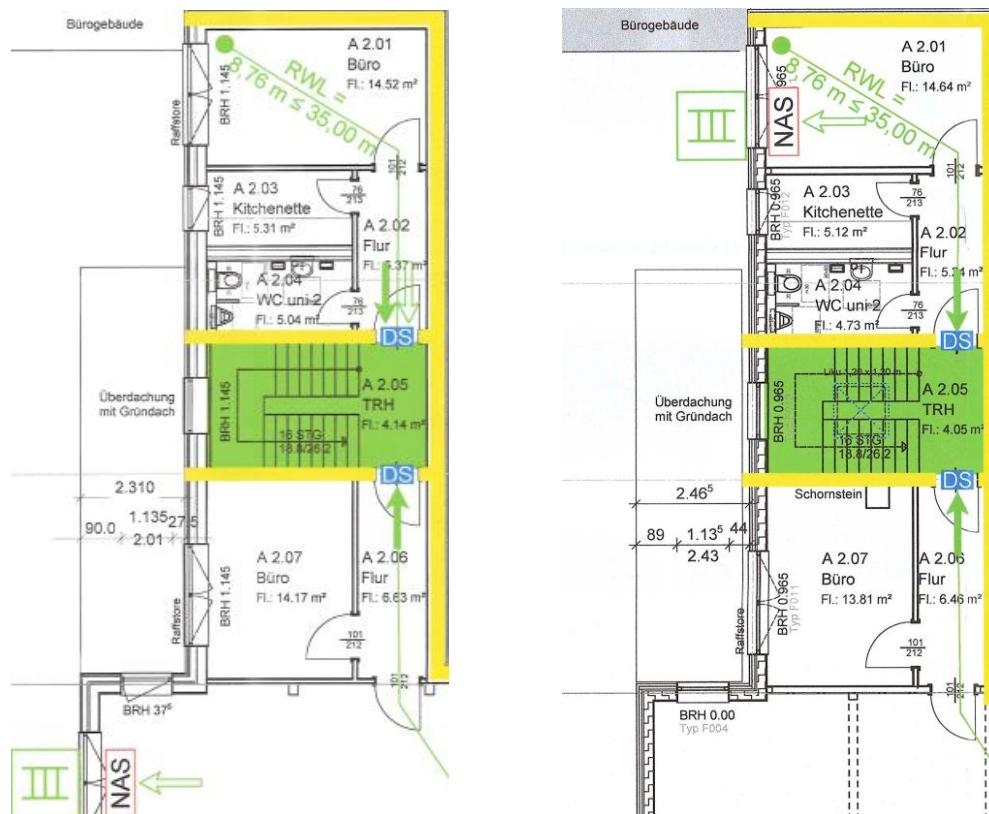
Fehlendes Verständnis über die unabhängige Rettungswegführung. Die Unabhängigkeit der beiden erforderlichen Rettungswege muss zwingend gewährleistet sein. Die Lage des Rettungsfenster wurde im Verlauf der Prüfung (rechts) angepasst.

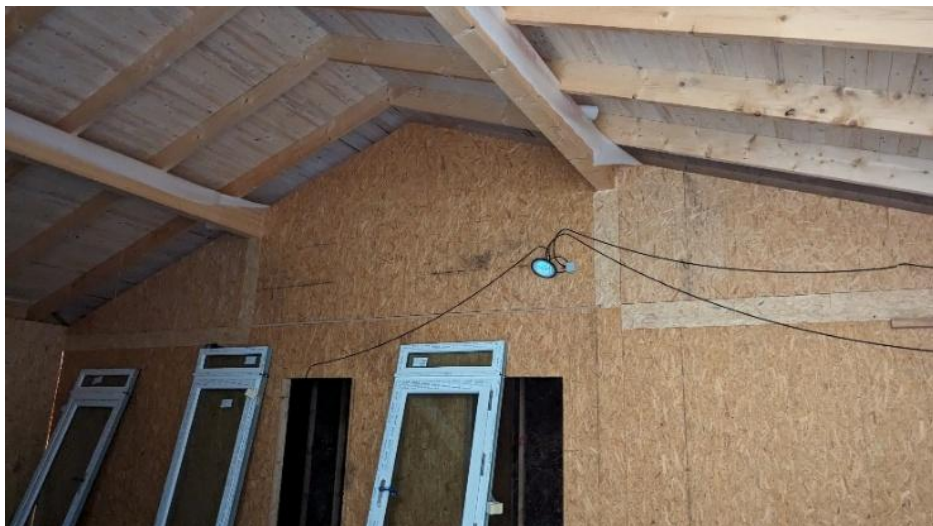
Fehlender Raumabschluss und fehlende Dachbekleidung

Im Rahmen der Überwachung wurden diverse Anschlussdetails im Dachbereich entwickelt und zur Prüfung nachgereicht. Es wurde eine unterseitige feuerhemmende Bekleidung der gesamten Dachflächen zwischen den Pfetten vorgesehen. Die Pfetten selbst wurden tragend feuerhemmend bemessen und nachgewiesen.
