**Vereinigung der
Prüfsingenieure für
Standsicherheit und
Brandschutz des Landes
Schleswig-Holstein e. V.**

Fehlersammlung 2025

**Ausgewählte Beispiele mangelhafter
bautechnischer Planungen und
Ausführungen**

**Schadensverhütung im Rahmen der
bautechnischen Prüfung und
Überwachung**

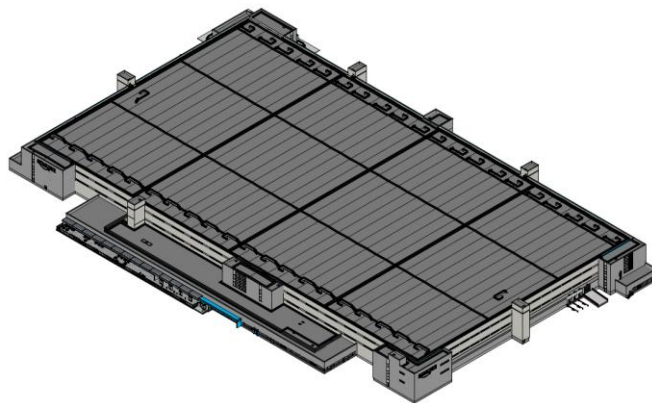
3D-Modell Logistikzentrum

Großflächiges Logistikzentrum in dreigeschossiger Bauweise mit Stahlbetondecken und tragenden Stützen aus Stahl.
